# VA Kartan

Roslagsvatten

Utdrag ur Roslagsvattens VA-karta

Skapad av Roslagsvatten den  
september 21, 2017

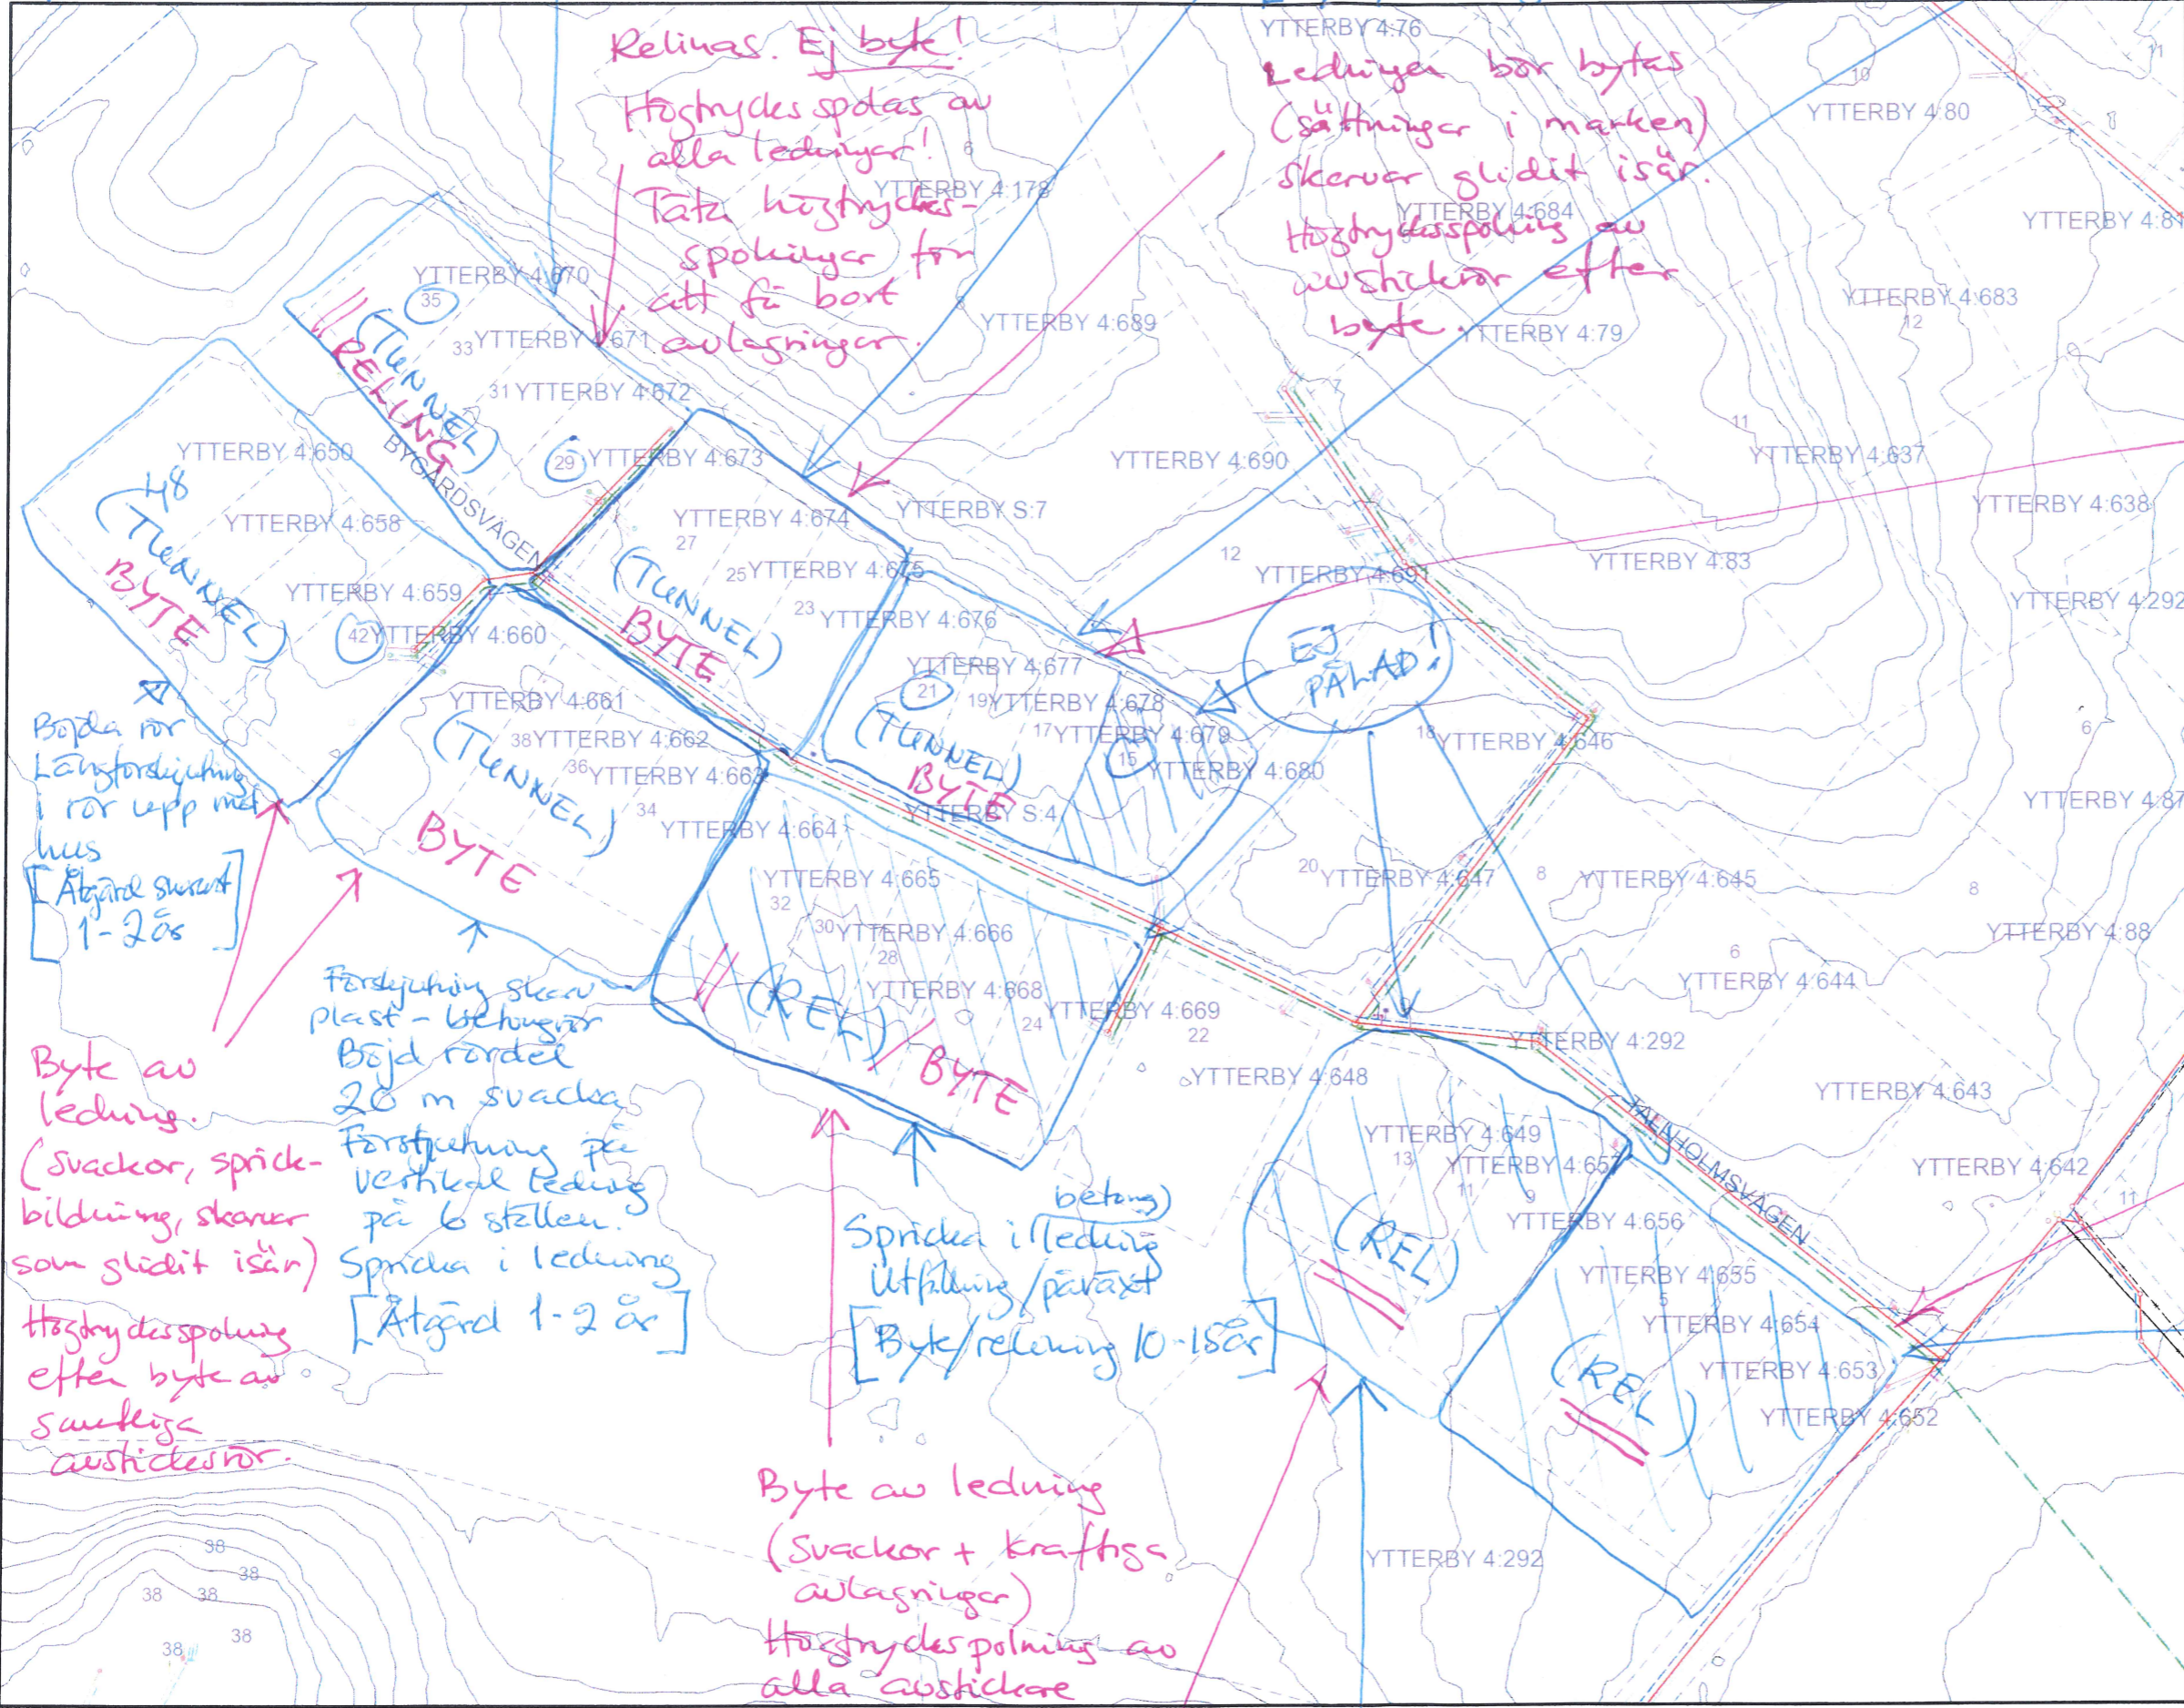
Spricka i ledning  
Förskjutning i ledning #29  
[Byte/relining 1-2 år]

Spricka ledning  
Påväxt i rören  
[Byte/relining 10-15 år]

mindre/lättare material-  
förändringar. [Byte/relining 10-15 år]

Böjd rördel. mindre ytstads på  
ledning + spricka i betongledning  
[Byte/relining 10-15 år]

Förskjutning skav-  
plast-behållare  
Böjd rördel  
20 m svackor  
Förskjutning på  
vertikal ledning  
på 6 ställen.  
Spricka i ledning  
[Åtgärd 1-2 år]

Spricka i ledning  
utfällning/påväxt  
[Byte/relining 10-15 år]

Böjda rör  
Långfordring  
i rör upp mot  
hus  
[Åtgärd snart  
1-2 år]

EJ  
PÅLAD!

Ledningen bör bytas  
(svackor/bakfall)  
Skarvar glidit isär.  
+ högttrycks spolning  
av samtliga avstake-  
rör efter byte av  
stamledning.

Relining +  
Högttrycks spolning  
i framtiden.

Byte av ledning  
(svackor + kraftiga  
avlagningar)  
Högttrycks spolning av  
alla avstakare

Relining +  
högttrycks spolning  
i framtiden.

Byte av ledning.  
(svackor, sprick-  
bildning, skarvar  
som glidit isär)  
Högttrycks spolning  
efter byte av  
samtliga  
avstakare.

Relinas. Ej byte!  
Högttrycks spolning av  
alla ledningar!  
Ta högttrycks-  
spolning för  
att få bort  
avlagningar.

Ledningen bör bytas  
(sättningar i marken)  
skarvar glidit isär.  
Högttrycks spolning av  
avstakare efter  
byte.
